CARRO FUNERARI
Ajuntament de Xerta

Publicació de Conservació i Restauració
Escola d'Art i Disseny de la Diputació a Tortosa

DESCRIPCIÓ I ESTAT DE CONSERVACIÓ

INTERVENCIÓ DE CONSERVACIÓ I RESTAURACIÓ

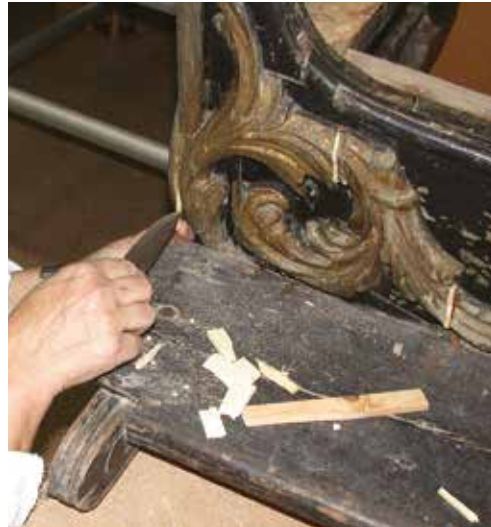
Reconstrucció de les pèrdues de fusta

Les pèrdues de suport de fusta es van reintegrar amb un estuc de serradures i cola, en el cas de petites zones atacades pels xilòfags, o bé amb empelts de fusta, en els llocs on les pèrdues eren més grans i perillava l'estabilitat de l'element.

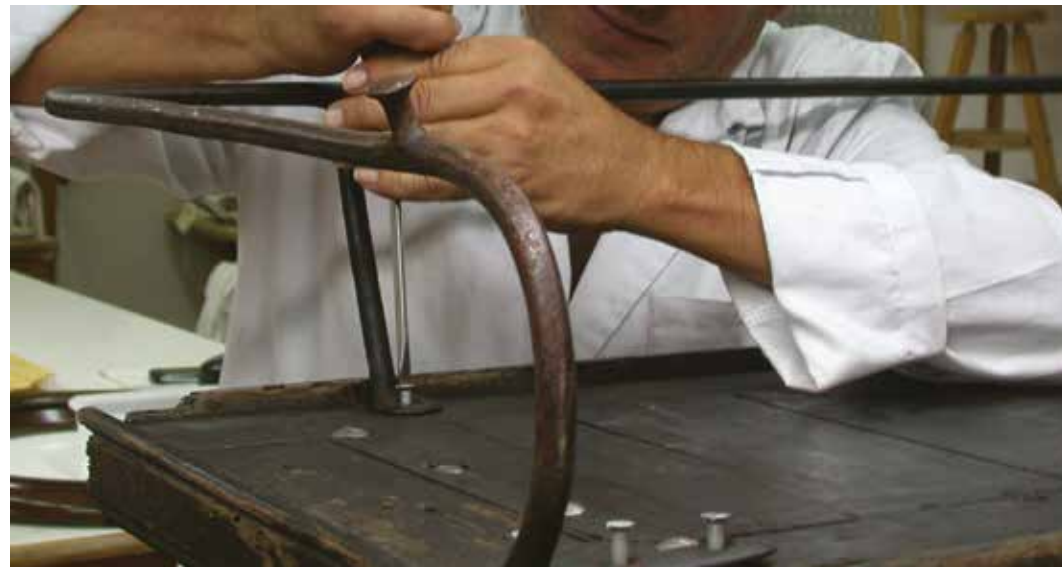
Muntatge del seient del carro

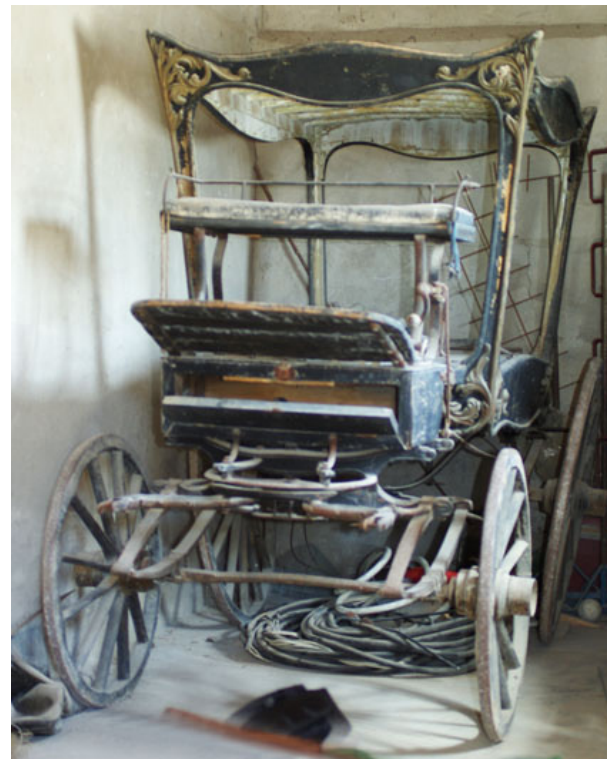
El carro funerari abans d'arribar a l'EAD Tortosa

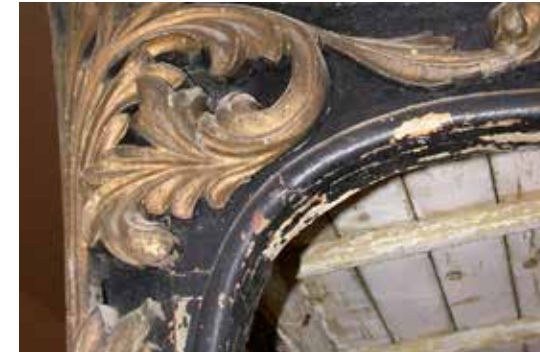
L'estructura del carro està construïda en fusta massissa i contraplacada. S'aprecia un atac generalitzat d'insectes xilòfags amb nombrosos orificis i galeries internes. També la majoria dels taulons tenen esclatxes més o menys importants. Originalment, el conjunt presentava un acabat extern lacat en negre, que contrastava amb el color blanc de la fusta de l'interior de la carrossa. Malauradament, el lacat es troba completament alterat amb aixecaments, clivellats, nombroses pèrdues de color i de vernís, i n'és irreversible la seva recuperació.

Repintats d'un element ornamental i pèrdues del lacat

L'estrat del lacat es va fixar per assentar els aixecaments, mitjançant un empaperat amb cola animal i espàtula calenta. Un cop s'aconseguí un bon assentament es va fer una neteja molt superficial amb aigua destil·lada i després es va aplicar una capa de vernís molt suau per equilibrar les lluentors. Les zones amb pèrdues de color es van reintegrar cromàticament amb un baix to, per tal d'unificar la lectura de l'obra.

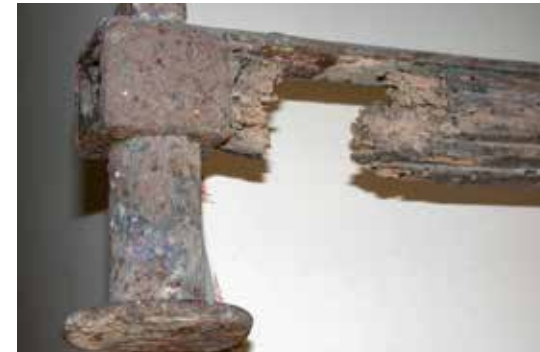
Altres materials que formen part de la resta d'elements del carro són el ferro i el cuir. Destaquem la important capa d'oxidació i de brutícia dipositada damunt de les superfícies, propiciada per un perllongat abandonament. La peça va estar situada durant temps a la intempèrie i després dins de magatzems amb unes condicions ambientals adverses.

Fusta atacada pels xilòfags i oxidació dels elements de ferro

El procés d'intervenció començà amb el desmuntatge dels diferents elements del carro. Es continuà amb la desinfecció de la fusta amb productes químics, i la consolidació de les parts fràgils que havien perdut resistència.

Després es va realitzar una neteja general mecànica amb paletines i aspirador a baixa pressió. L'òxid de ferro es va eliminar també mecànicament, i es va protegir posteriorment el metall amb una resina acrílica.

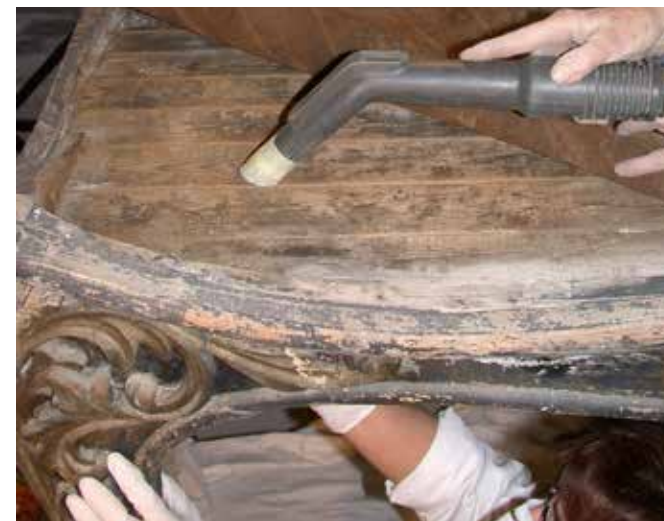
Neteja de la corbeta de la carrossa

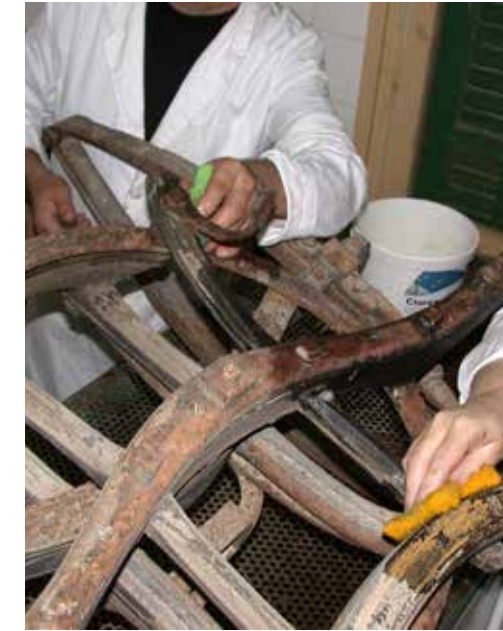
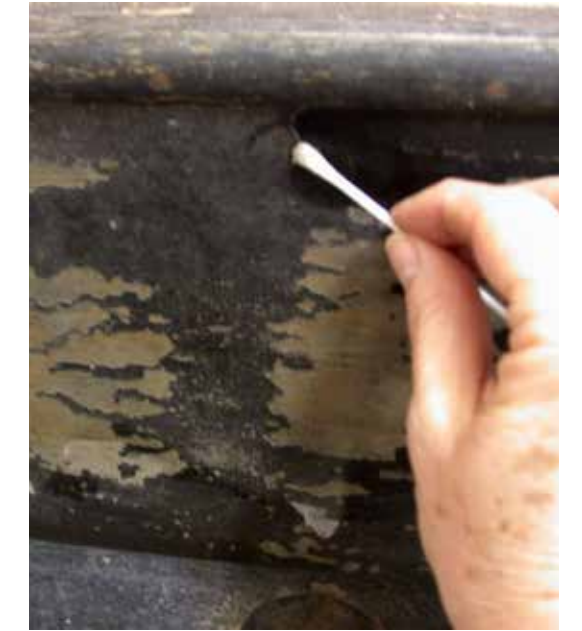
Procés de neteja humida en diferents parts del carro

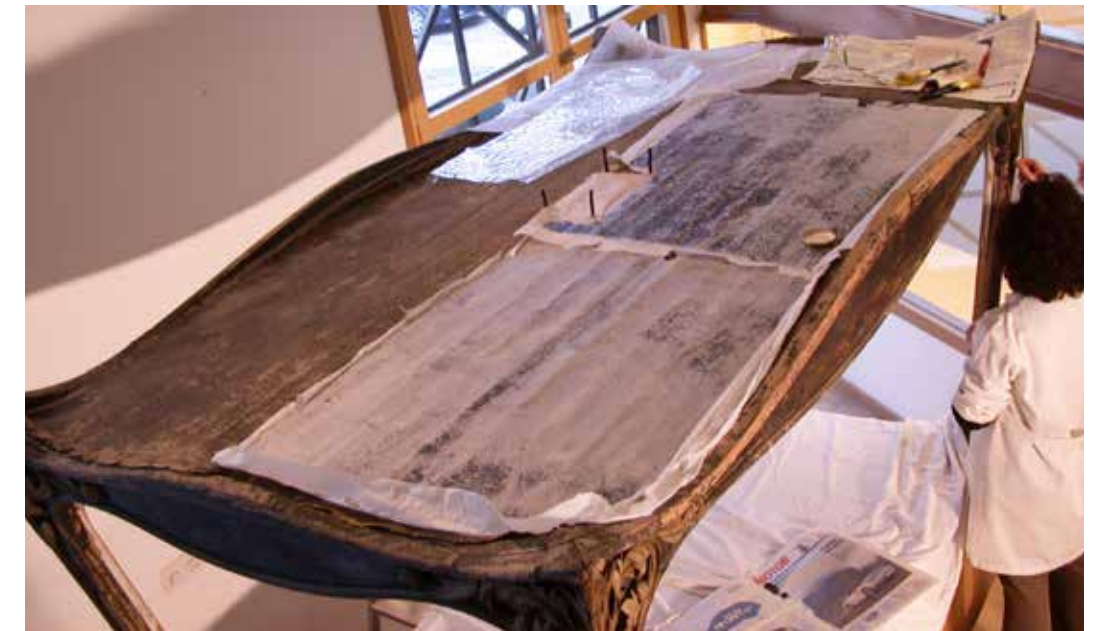
Fixació de la capa de lacat
