2014-2015  
CINC OBRES ARTÍSTIQUES  
Ajuntament de Tortosa

Publicació de Conservació i Restauració  
Escola d'Art i Disseny de la Diputació a Tortosa

Els tallers de Conservació i Restauració de l'Escola d'Art i Disseny de la Diputació de Tarragona a Tortosa han realitzat diverses intervencions d'urgència a obres propietat de l'Ajuntament de Tortosa amb la finalitat de mostrar-les en perfectes condicions en diferents exposicions temporals.

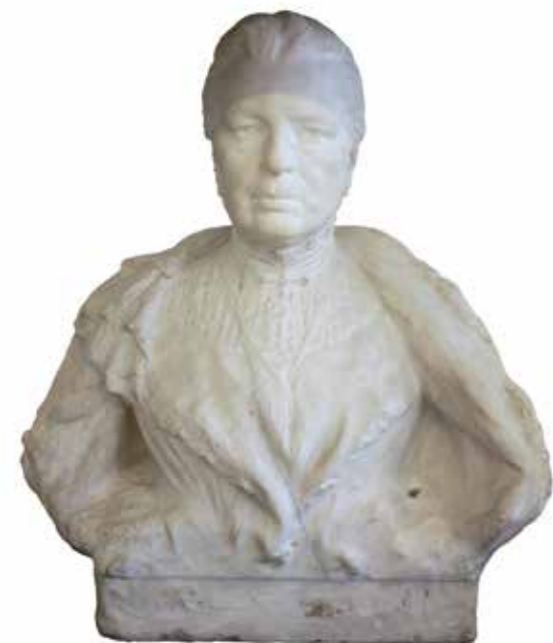
Escultura abans de la intervenció

L'estat de conservació de l'escultura era regular. Les principals alteracions que presentava eren causades per factors extrínsecs, majorment per factors ambientals d'exposició i emmagatzematge (contaminació atmosfèrica en forma de partícules i nicotina), i per factors d'intervenció directa (manipulació).

El suport presentava dues fissures i algunes pèrdues en forma de petites perforacions, escantells, incisions i abrasions. També presentava algunes taques d'òxid, restes de diferents adhesius, algunes incrustacions calcàries, esquitxos de pintura vermella i una gran quantitat de brutícia dipositada.

Les intervencions de conservació i restauració van consistir en primer lloc en l'eliminació de la brutícia superficial mitjançant una paletina de pèls suaus i l'eliminació amb bisturí de les incrustacions i els esquitxos de pintura.

Posteriorment es va fer una neteja química de la brutícia més adherida amb una solució d'aigua destil·lada i alcohol etílic i es van eliminar les restes d'adhesiu amb acetona.

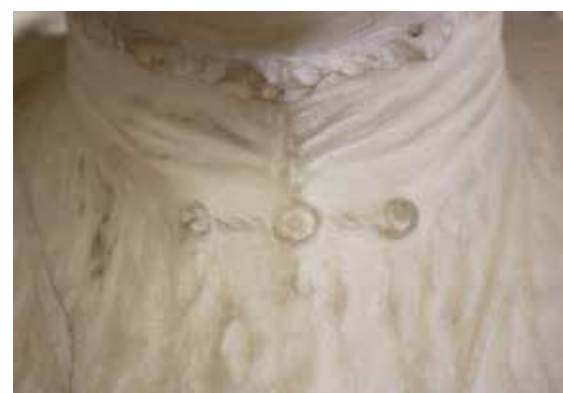
Detall dels botons de la brusa abans de la neteja

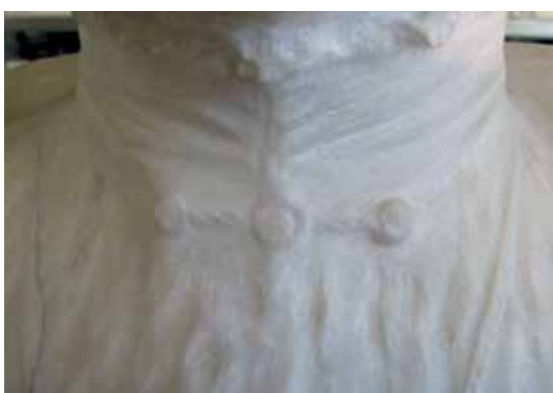
Detall dels botons de la brusa després de la neteja

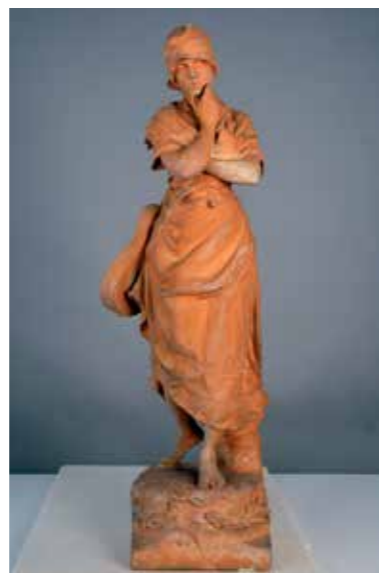
Escultura abans de la intervenció

La peça presentava petites fissures i esquerdes que no feien perillar l'estructura, així com petites pèrdues de suport, cops i brutícia superficial generalitzada. També s'observaren restes d'adhesiu i guix d'una intervenció anterior, i restes de cinta adhesiva i massilla gris a la base.

La intervenció va consistir en primer lloc en una neteja mecànica per eliminar la brutícia superficial mitjançant aspiració controlada de baixa absorció i paletina. Es van retirar les restes de cinta groga de la base de forma mecànica i les restes d'adhesiu amb hisops i acetona. Les restes d'adhesiu que es trobaven a la guitarra s'eliminaren mecànicament.

Abans de començar amb la reintegració de les pèrdues i esquerdes, es va haver de rebaixar el guix de forma mecànica amb ajuda d'escalpel i paper de vidre. Posteriorment, s'aplicà amb pinzell una primera capa de cola orgànica per aïllar les pèrdues de les reintegracions, garantint així la reversibilitat de les actuacions.

La reintegració volumètrica de les pèrdues es va fer amb un estuc tradicional (cola orgànica i càrrega) que s'aplicà en una única capa i amb pinzell. En acabat, els estucs van ser anivellats amb bisturí i hisops humits. Finalment, s'aplicà una capa d'imprimació de Mongay goma laca.

Per acabar, es va dur a terme la reintegració cromàtica mitjançant *tratteggio* (ratllat modulad amb diferents colors) fet amb l'aquarel·la.

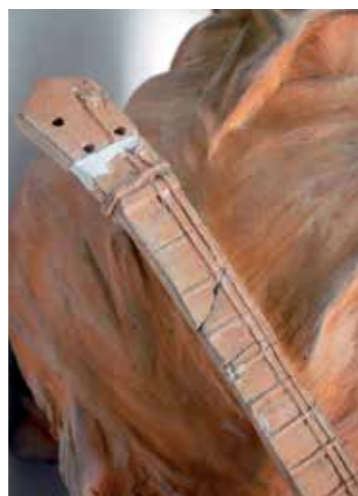
Detall de la guitarra. Rebaix del guix

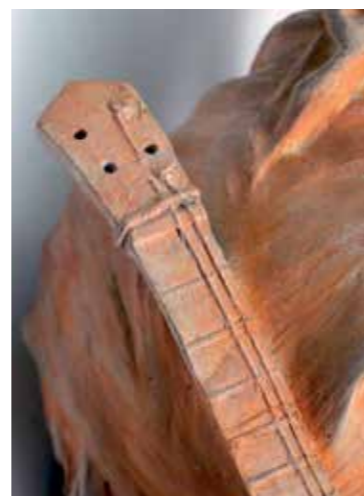
Reintegració cromàtica

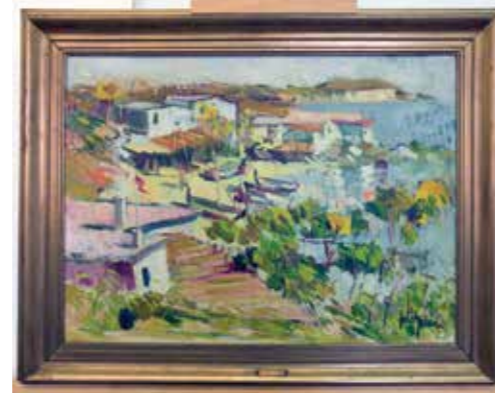
L'obra va arribar als tallers de restauració amb dos estrips a la tela. El més significatiu, a la part superior esquerra, presentava un pedaç de paper adherit al revers de suport i pèrdua de capa de preparació i pictòrica. L'obra no estava envernissada, de manera que la brutícia superficial s'havia dipositat directament sobre la capa pictòrica.

Obra després de la intervenció

La intervenció va començar amb una neteja superficial per tal d'eliminar la pols superficial i els dipòsits de brutícia. Després de protegir la capa pictòrica puntualment a les zones dels estrips, es va retirar el pedaç del revers. La consolidació del suport es realitzà mitjançant el sistema de sutura de fils, amb la qual cosa es va assegurar la mínima interferència amb la integritat dels materials originals i la restitució de la tensió original en la zona afectada. L'adhesiu escollit per realitzar la unió va ser d'origen animal, per les bones qualitats adhesives que presenta, la seva reversibilitat i l'elevada resistència a la tensió.

En les zones on la tela quedava a la vista a causa de les pèrdues de les capes de preparació i pictòrica, es va aplicar un estuc. Posteriorment, es va fer una reintegració de color amb aquarel·la, mitjançant la tècnica del *rigattino* (ratllat vertical amb diferents colors).

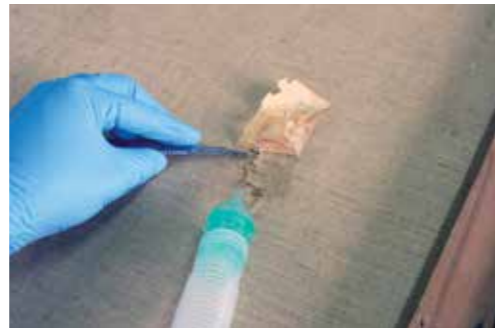
Eliminació del pedaç (amb ajuda de l'humificador ultrasònic)

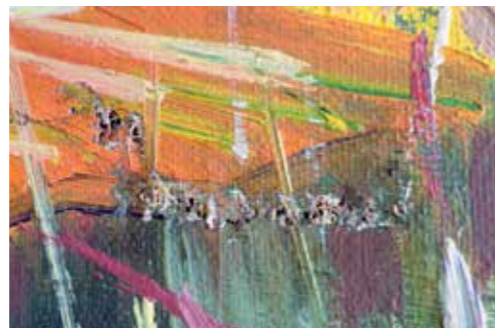
Estrip de la part superior

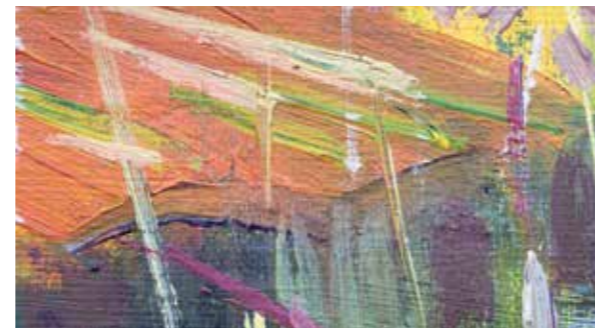
Estrip després de la intervenció

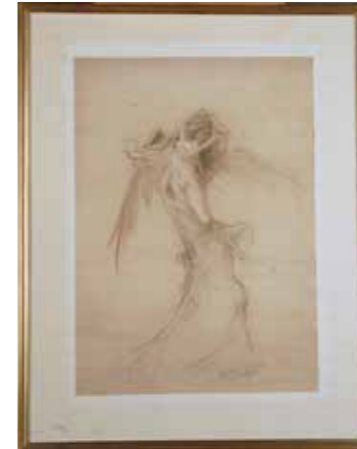
Dibuix de Cerveto dins del marc original

Una de les principals problemàtiques de la l'obra eren les deficiències del sistema d'emmarcació original. El dibuix no portava cap suport secundari de protecció pel revers, i estava en contacte directe amb la fonadura del marc, que li havia ocasionat acidesa. També es trobava enganxat directament al *passepartout* amb cintes de *cel·lo* que li havien trespasat restes d'adhesiu. Les tècniques artístiques amb element sustentat pulverulent, com és el carbó, han de guardar una distància de seguretat amb el vidre per tal d'evitar la pèrdua de partícules per l'electricitat estàtica, i en aquest cas, estava en contacte directe. El dibuix presentava també arrugues i estrips.

Les intervencions van consistir en l'eliminació de les restes de cintes adhesives, consolidació d'estrips i desacidificació en sec.

Es va mantenir el marc original, però es van canviar els materials i els criteris del sistema de presentació, segons paràmetres de conservació preventiva. La peça va quedar muntada sobre un suport secundari fet de cartró de conservació, i subjectada amb xarneres de paper japonès amb adhesius neutres. Es va fer un nou *passepartout* i unes tires del mateix cartró, que separaven 1,5 cm el dibuix del vidre (alces). El muntatge va quedar tancat amb una fonadura de material estable.

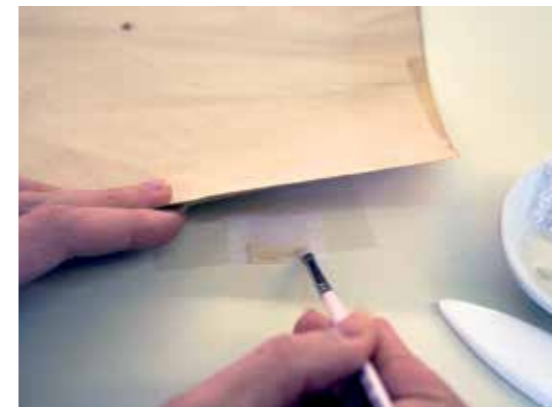
Elaboració de xarneres de subjecció al suport secundari

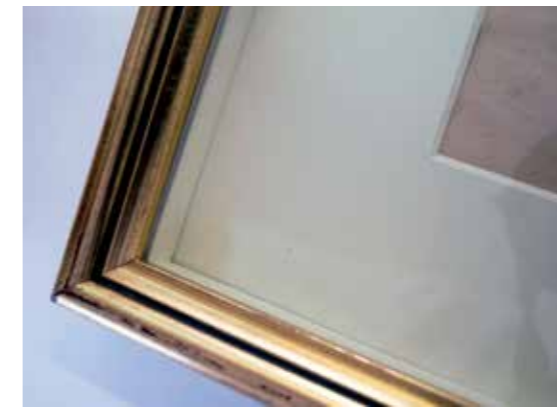
Alces per separar la peça del contacte directe amb el vidre

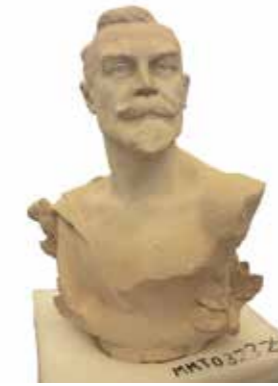
Escultura abans de la intervenció

L'estat de conservació de l'obra era regular. Les principals alteracions que presentava eren causades per causes extrínseques, fonamentalment per les condicions ambientals d'exposició i emmagatzematge i per les causes humanes d'intervenció directa (manipulació i vandalisme). Cal tenir en compte que durant algun temps l'escultura va estar ubicada al parc.

El suport presentava petites fissures i algunes pèrdues causades per impactes i cops. Les pèrdues més rellevants es trobaven al rostre (nas, bigoti i barbata). També presentava taques, brutícia superficial, restes de diferents materials i algunes incrustacions.

Cal dir que l'escultura havia estat intervinguda anteriorment: s'hi havien reintegrat volumètricament les pèrdues del nas i del bigoti amb guix pintat amb pintura acrílica matisada.

Les intervencions de conservació i restauració van consistir en primer lloc en l'eliminació de la brutícia superficial mitjançant una paletina de pèls suaus. Puntualment, es van eliminar mecànicament les incrustacions amb bisturí i, posteriorment, es va realitzar una neteja química mitjançant un raspall humitejat amb aigua desionitzada.

La reconstrucció de la part esquerra del bigoti, que estava molt deteriorada, es va eliminar mecànicament amb bisturí. A diferència, la reconstrucció del nas, que en les zones d'unió tapaven l'original, es va conservar ja que només presentava petites pèrdues de matèria.

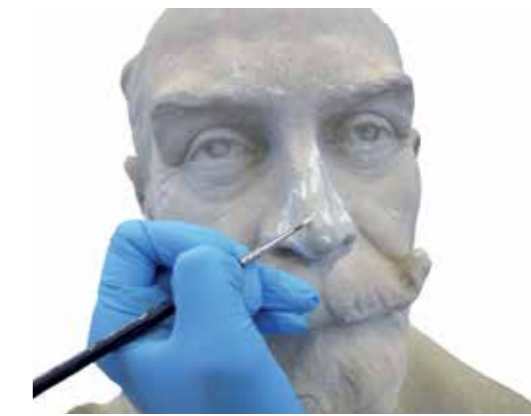
Anivellament de les pèrdues amb estuc

Així mateix, aquestes zones d'unió que tapaven l'original es van rebaixar amb bisturí, i les pèrdues de guix es van anivellar amb un estuc aplicat a pinzell i, posteriorment, es van reintegrar amb pintura acrílica d'una tonalitat més baixa que l'original.

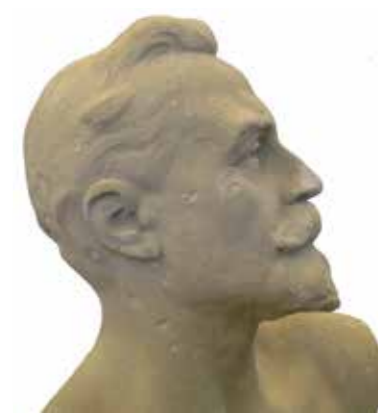
Detall després de la intervenció
