69/2018

PINTURA SOBRE TELA ***Ajuntament de Vila-seca***

Publicació monogràfica
Unitat de Conservació i Restauració
Escola d'Art de la Diputació a Tortosa

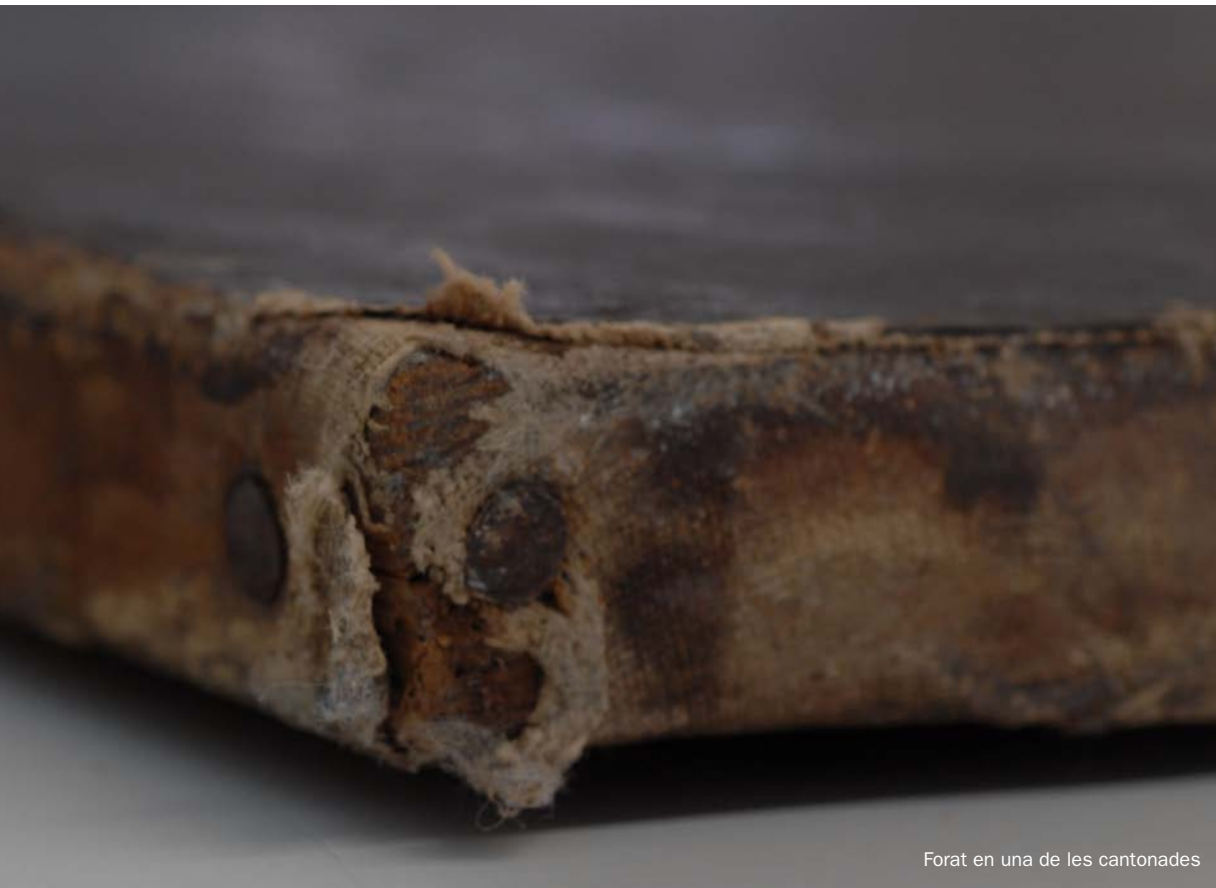
La tela de folrat està clavada al bastidor amb gavarrots de ferro i també hi està adherida amb la **pasta de farina***. L'adhesió entre les dues teles era bona, a excepció d'una petita zona. No obstant això, les vores de la tela de folrat presentaven nombrosos forats, causats per manipulacions inadequades, i, a més a més, els gavarrots de subjecció estaven oxidats.

Forat en una de les cantonades

Pel que fa a la tela, es van consolidar els forats de les vores amb **empelts*** de tela similars a l'original.

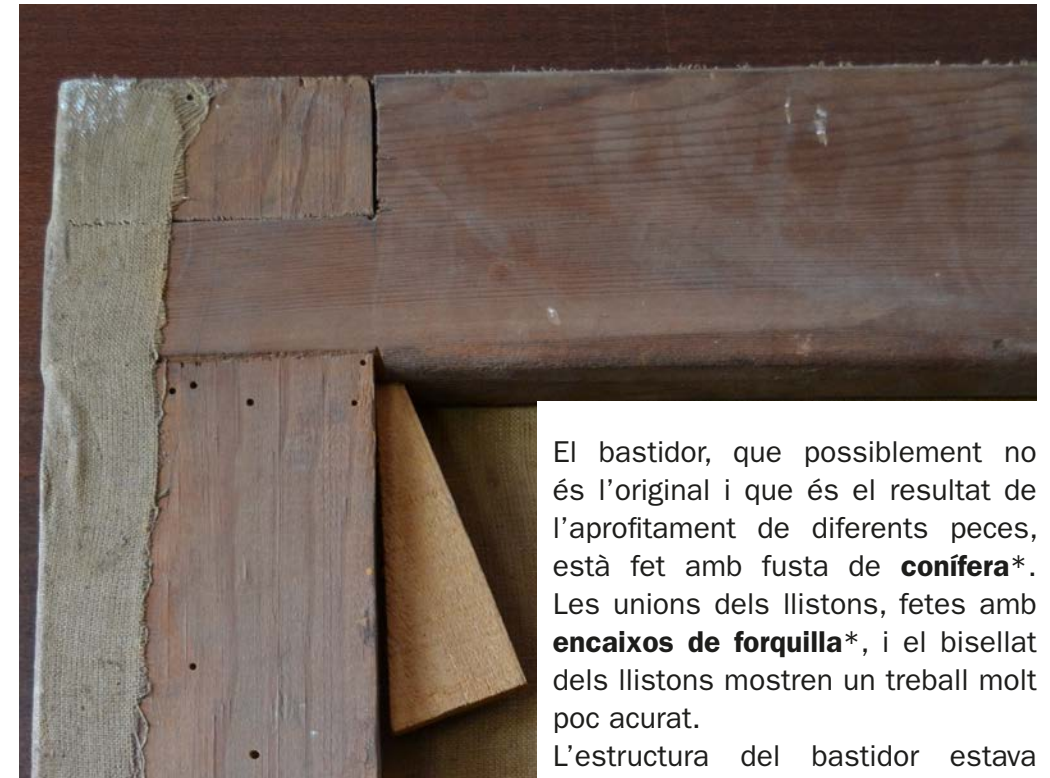
Orificis d'insectes xilòfags

L'estructura del bastidor estava deformada, presentava una falca trencada, tenia fissures, atac inactiu d'insectes **xilòfags***, molta brutícia superficial i restes de cola orgànica i altres materials.

Posteriorment es van omplir els orificis d'insectes **xilòfags*** i les esquerdes del bastidor per tal de tenir-ne un control.

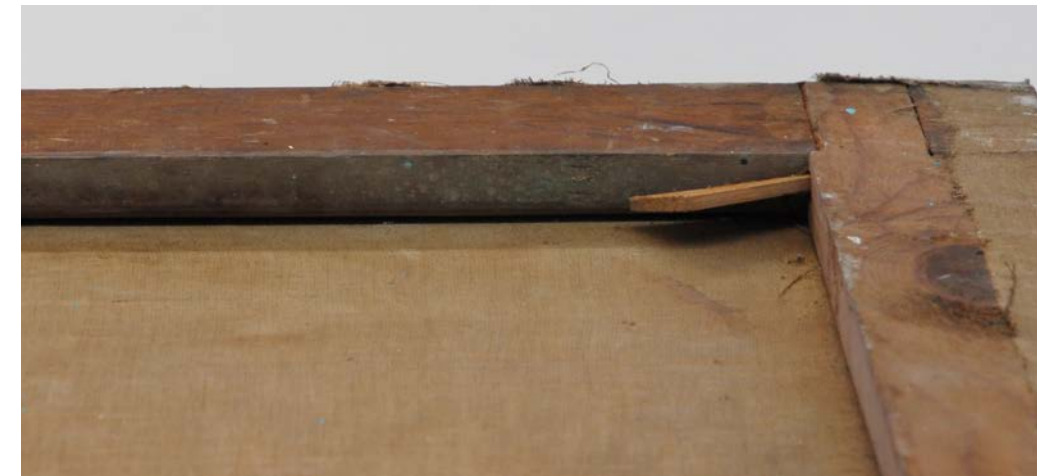
Brutícia superficial acumulada sobretot a la part superior del llistó del bastidor

En primer lloc es va fer una neteja de la brutícia superficial de l'anvers i del revers mitjançant aspiració. Després es van eliminar les restes d'adhesiu del bastidor amb sistemes de neteja gelificats...

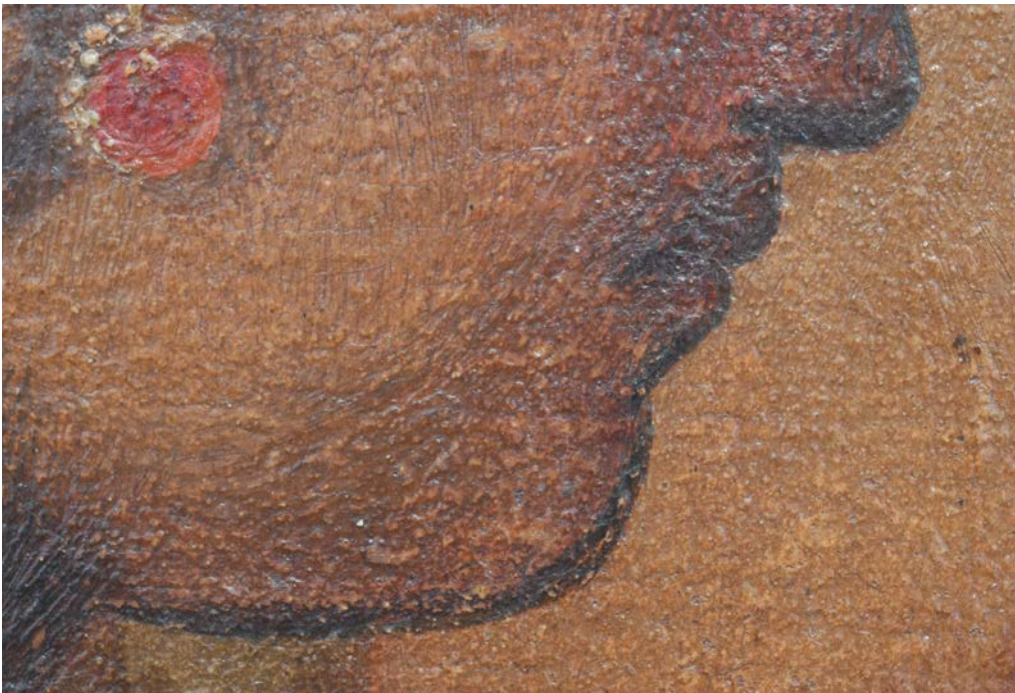
Aquestes **repintades***, tot i que possiblement es van fer amb la voluntat estètica de fer més llegible una obra molt degradada, van modificar substancialment l'aspecte de la pintura i, per tant, el missatge estètic de l'obra es va veure greument alterat.

Repintada damunt de la capa pictòrica original

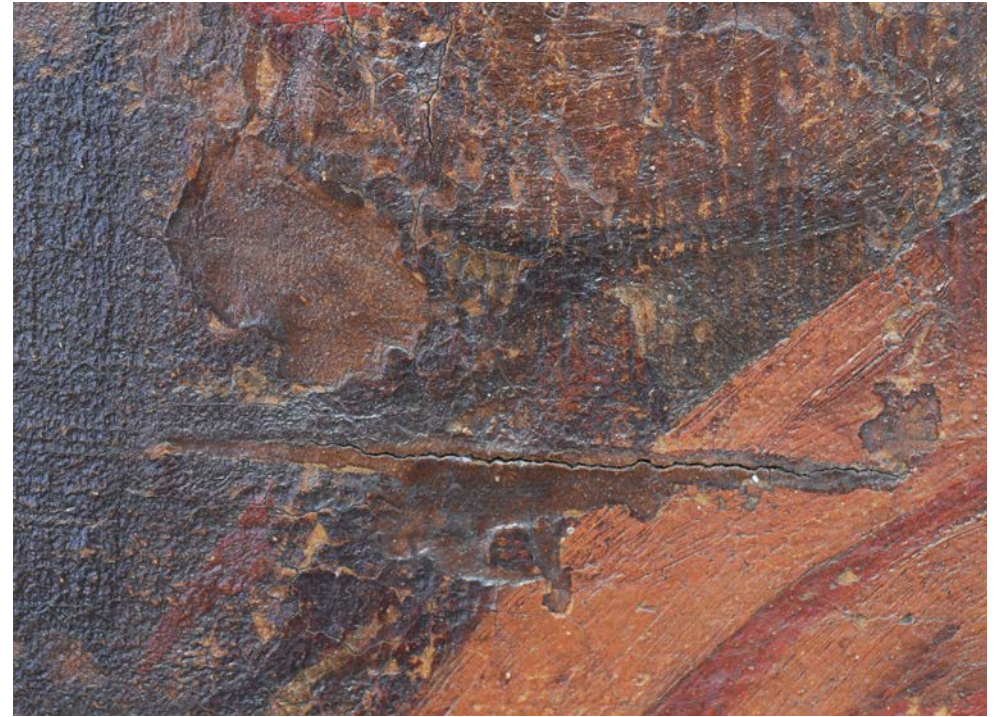
A banda d'aquestes alteracions, que van ser tractades en aquesta intervenció anterior, les capes de preparació i pictòrica presentaven **clivellats*** i pèrdues més recents.

Clivellats i pèrdues reintegrades cromàticament

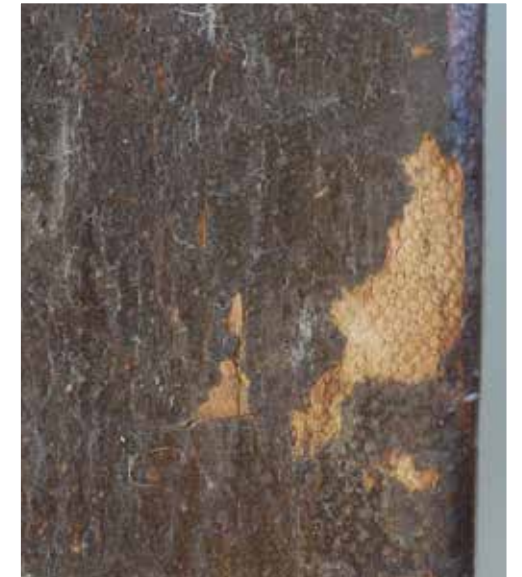
Pèrdues de capa de preparació i pictòrica més recents

Finalment, els **clivellats*** de la capa de preparació i pictòrica amb perill de pèrdua es van fixar i les pèrdues més recents es van **reintegrar*** amb un estuc acolorit d'un únic to **neutre***.

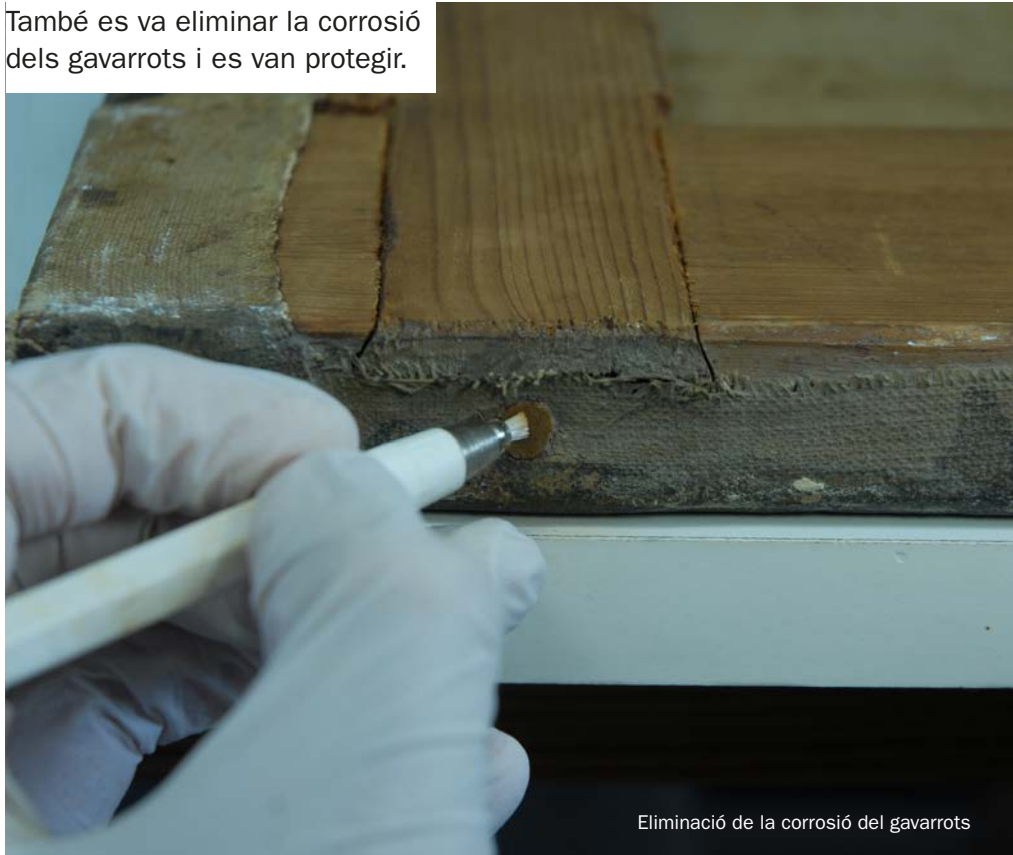
Eliminació de la corrosió del gavarrots

També es va eliminar la corrosió dels gavarrots i es van protegir.

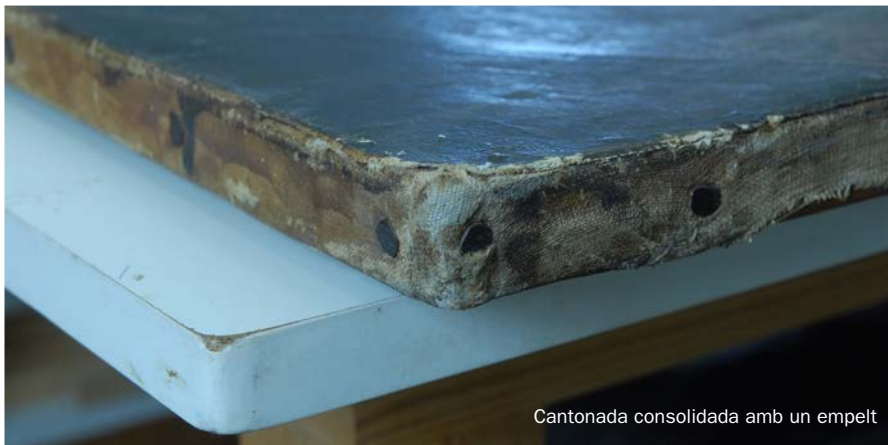
Cantonada consolidada amb un empelt.

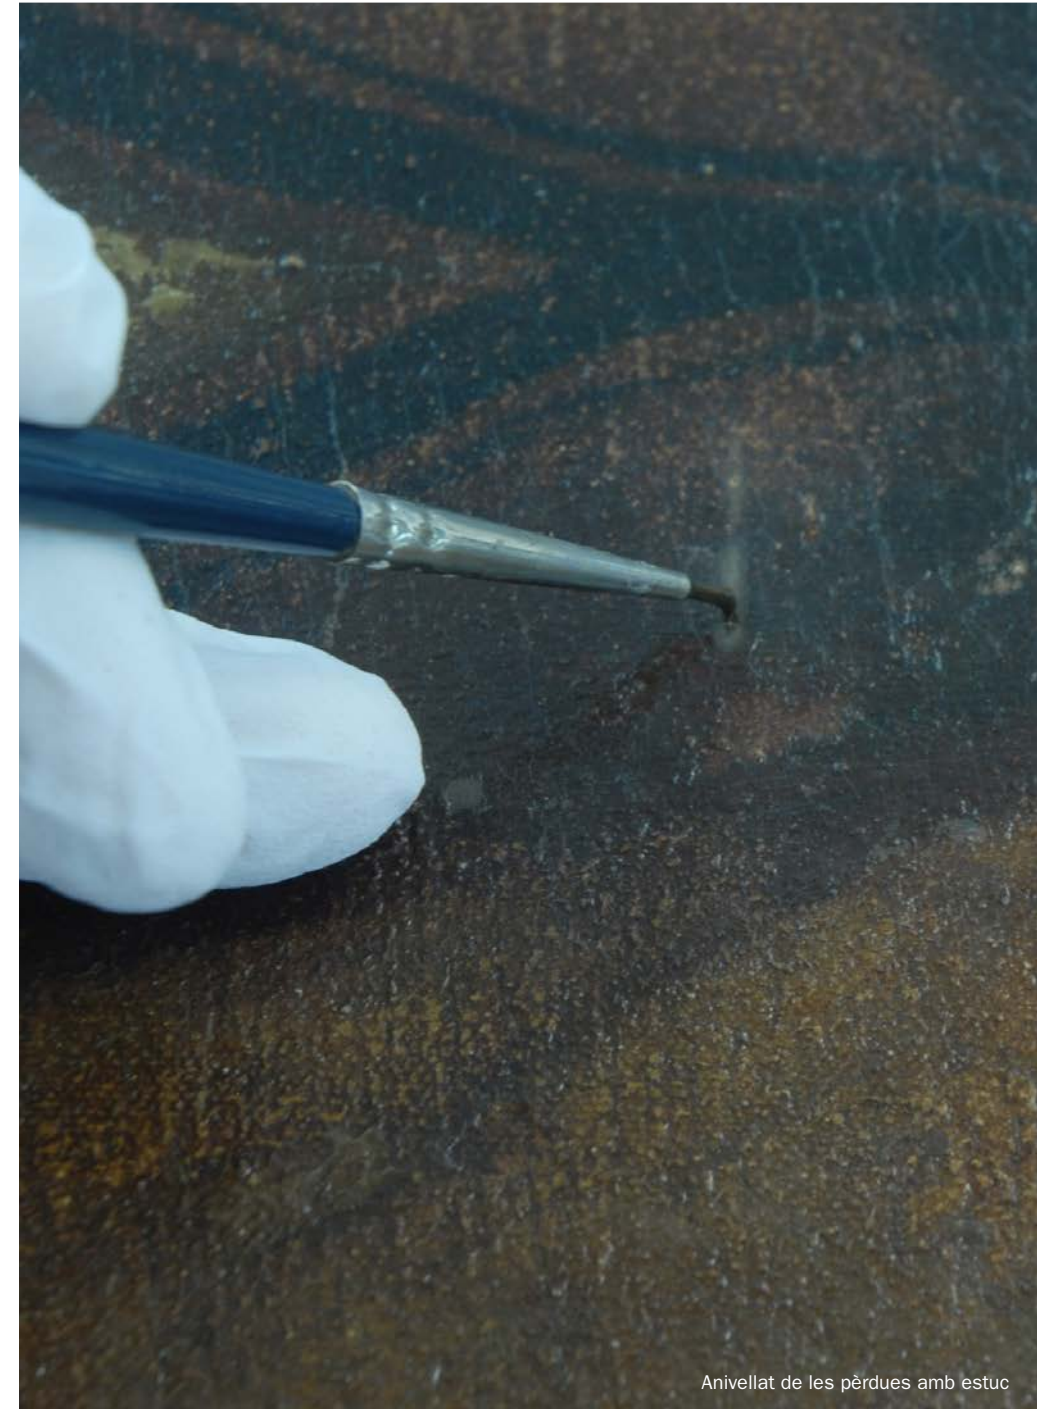
Anivellat de les pèrdues amb estuc
