MARE DE DÉU DE L'ALDEA
*Patronat de l'Ermita
de la Mare de Déu de l'Aldea*

Publicació núm. **71**
2020

01 Mare de Déu de l'Aldea

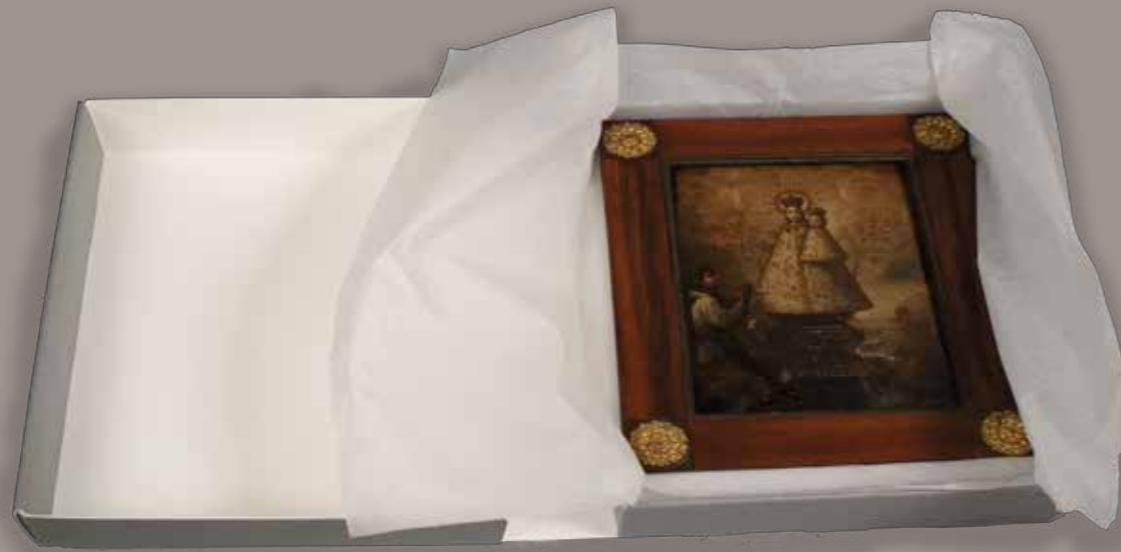
Embalatge de protecció temporal

El suport de metall de l'obra és susceptible de perdre estabilitat en ambients amb humitat relativa per sobre del 35%.

Com que aquesta situació no es dona a l'espai de destinació, caldrà condicionar una sala on es pugui mantenir la **humitat relativa estable** dins d'uns paràmetres mínims i fer un seguiment de l'estat de conservació. Així mateix, es recomana la creació d'un sistema de presentació, marc o **vitrina microclimàtica**, que afavoreixi el condicionament de la peça per **sota del 35% HR**.

Amb l'objectiu de protegir l'obra de forma temporal, fins que s'habiliti un espai adequat on ubicar-la, es va elaborar un embalatge consistent en una caps de cartó, de pH neutre i folrat de polietilè, a mida de la peça.

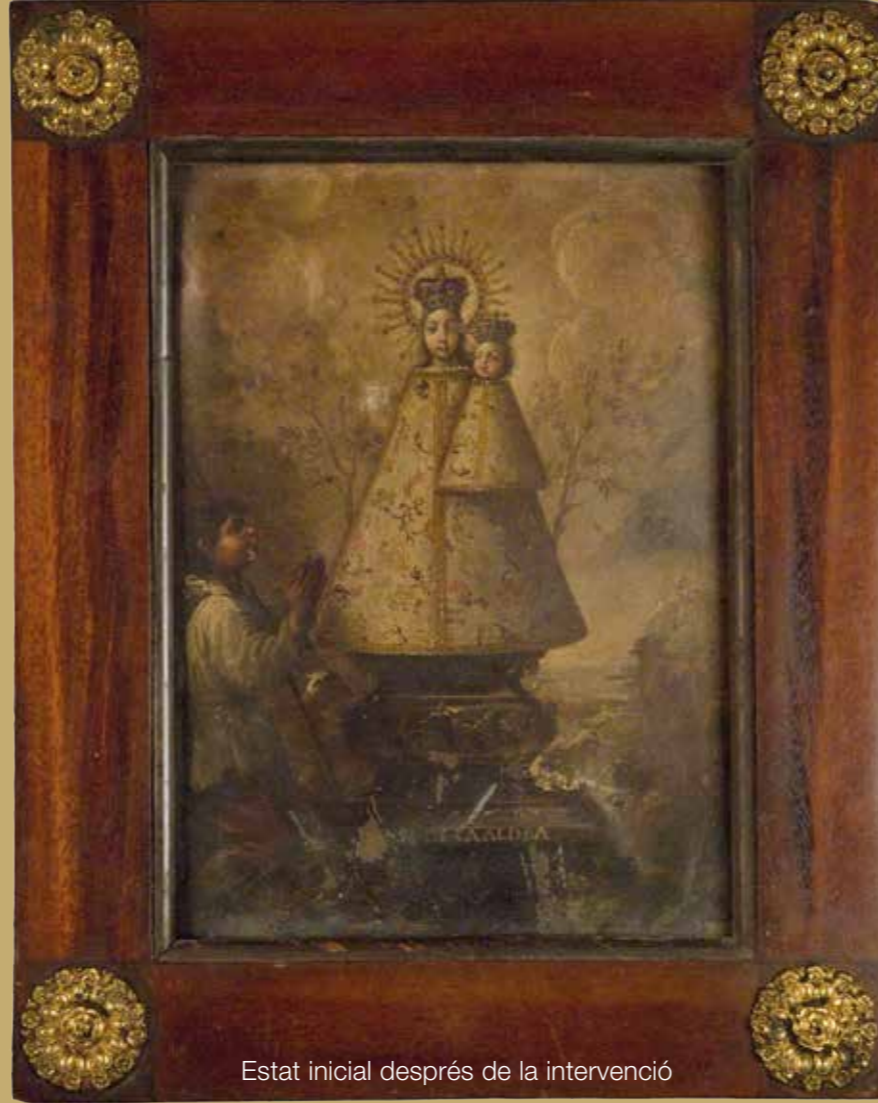
Estat inicial després de la intervenció

L'estat de conservació de l'obra era deficient.

- Material del suport: el coure és altament sensible a la humitat
- Manipulació incorrecta de l'obra: cops, rascades, vibracions, etc.
- Falta de manteniment especialitzat: acumulació de brutícia

Corrosió del suport en forma de clorurs (principalment al revers)

Aixecaments i pèrdues de pel·lícula pictòrica

Brutícia superficial

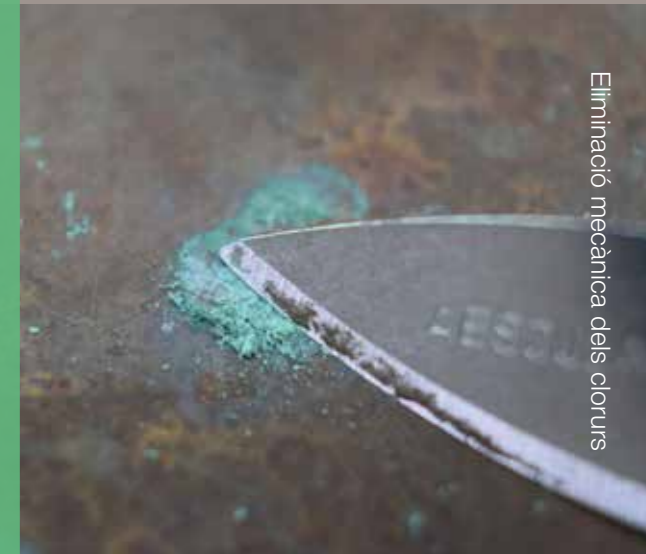
Eliminació mecànica dels clorurs

Eliminació de clorurs (productes de corrosió)

Inhibició de les zones corroïdes

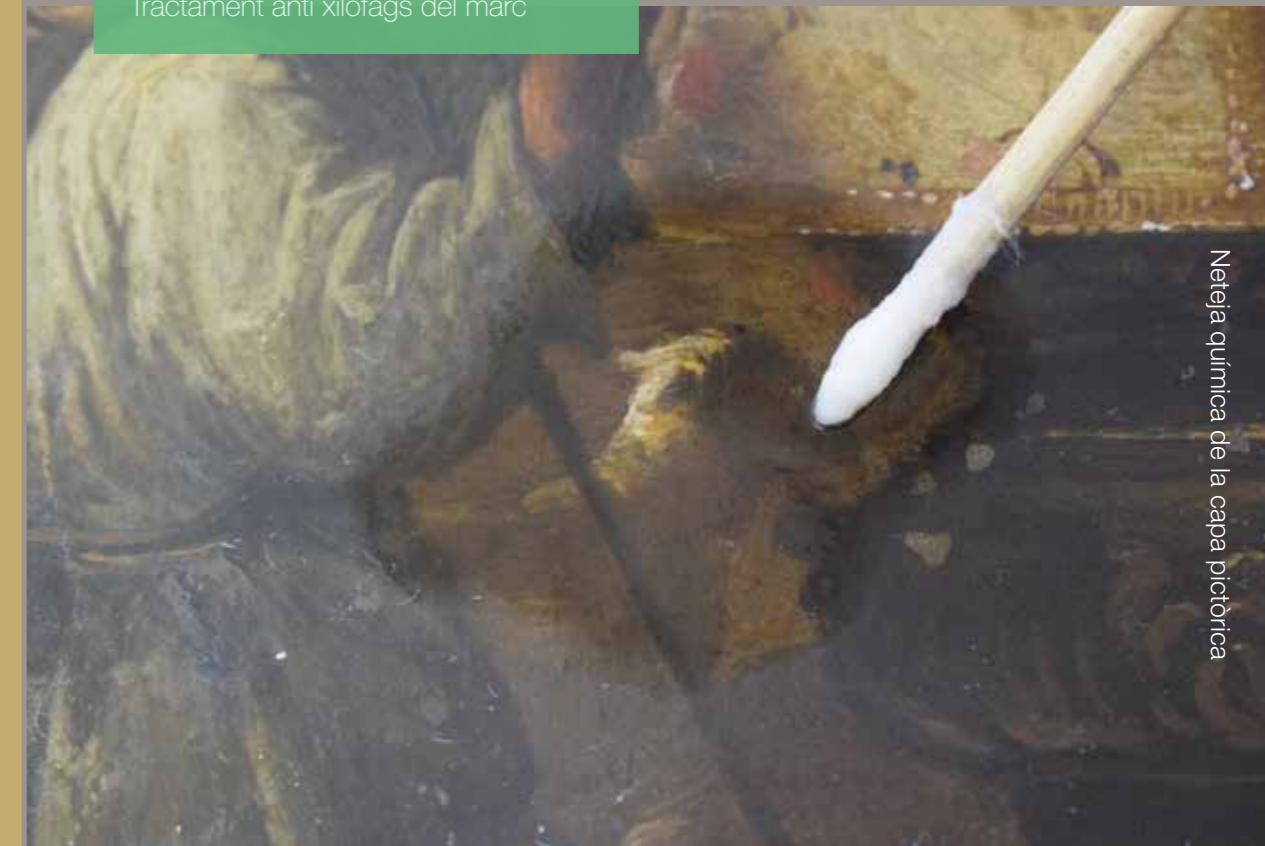
Neteja química de la capa pictòrica

Neteja química de la capa pictòrica i del marc
