# 03 Intervenció

PLÀNOL DE L'OBSERVATORI  
*Observatori de l'Ebre, Roquetes*

# 01 Plànol de l'Observatori

# 02 Aspectes tècnics i estat de conservació

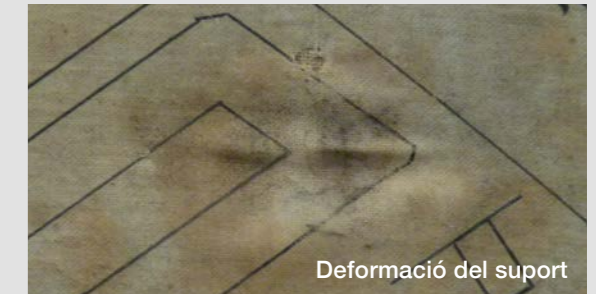
Deformació del suport

Les deformacions de la tela es van **aplanar** mitjançant l'aportació controlada d'humitat i pressió.

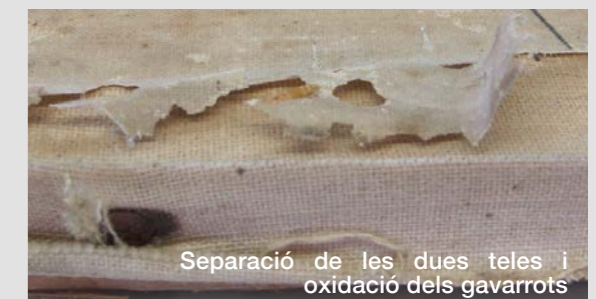
Separació de les dues teles i oxidació dels gavarrots

Es va **desclavar la tela** del bastidor per tractar el debilitament de les vores, afectades per l'oxidació dels gavarrots.

Es van tornar a **adherir les dues teles** en les zones desenganxades.

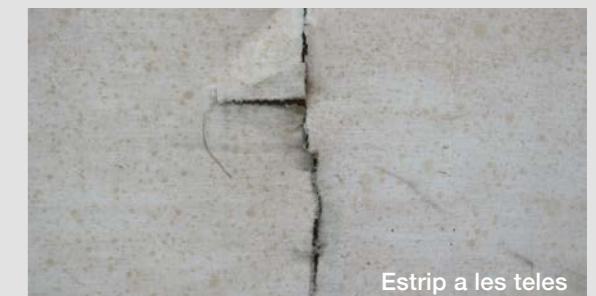
Estrip a les teles

Els **estrips es van consolidar** amb el sistema d'adhesió fil a fil i, posteriorment, es van reforçar amb ponts de fil.

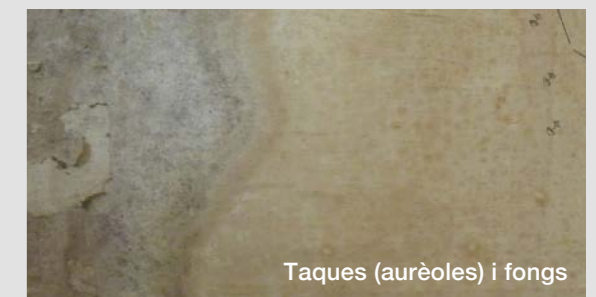
Taques (auréoles) i fongs
