69/2018

PINTURA SOBRE TELA ***Ajuntament de Vila-seca***

Publicació monogràfica
Unitat de Conservació i Restauració
Escola d'Art de la Diputació a Tortosa

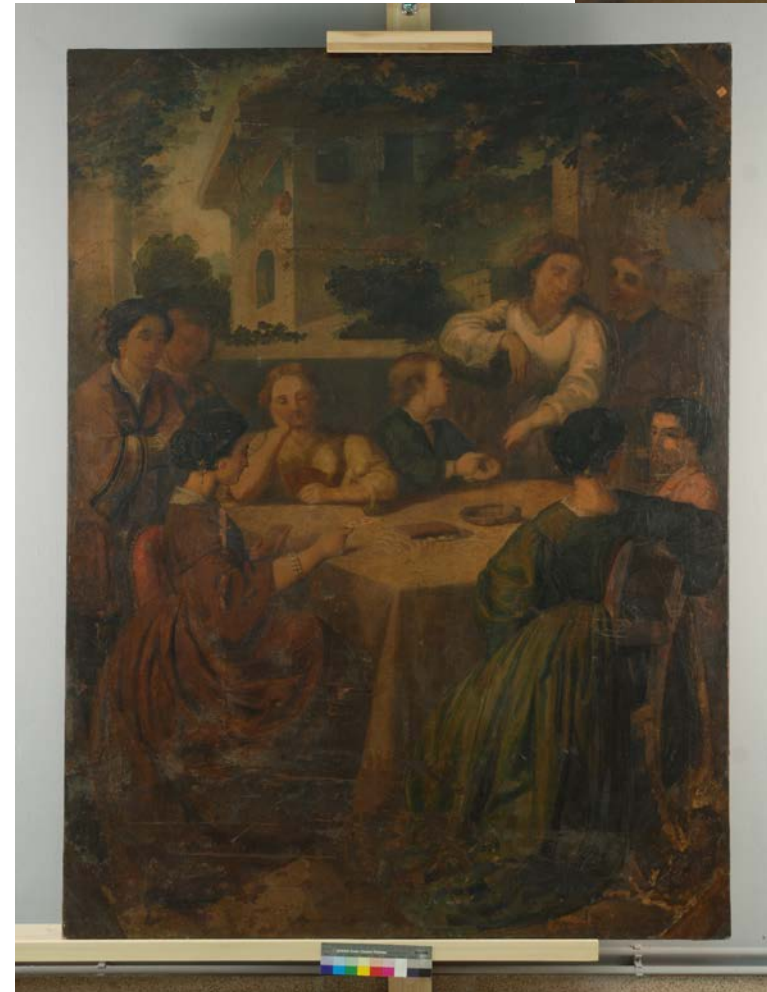
Fotografia general de l'anvers l'obra

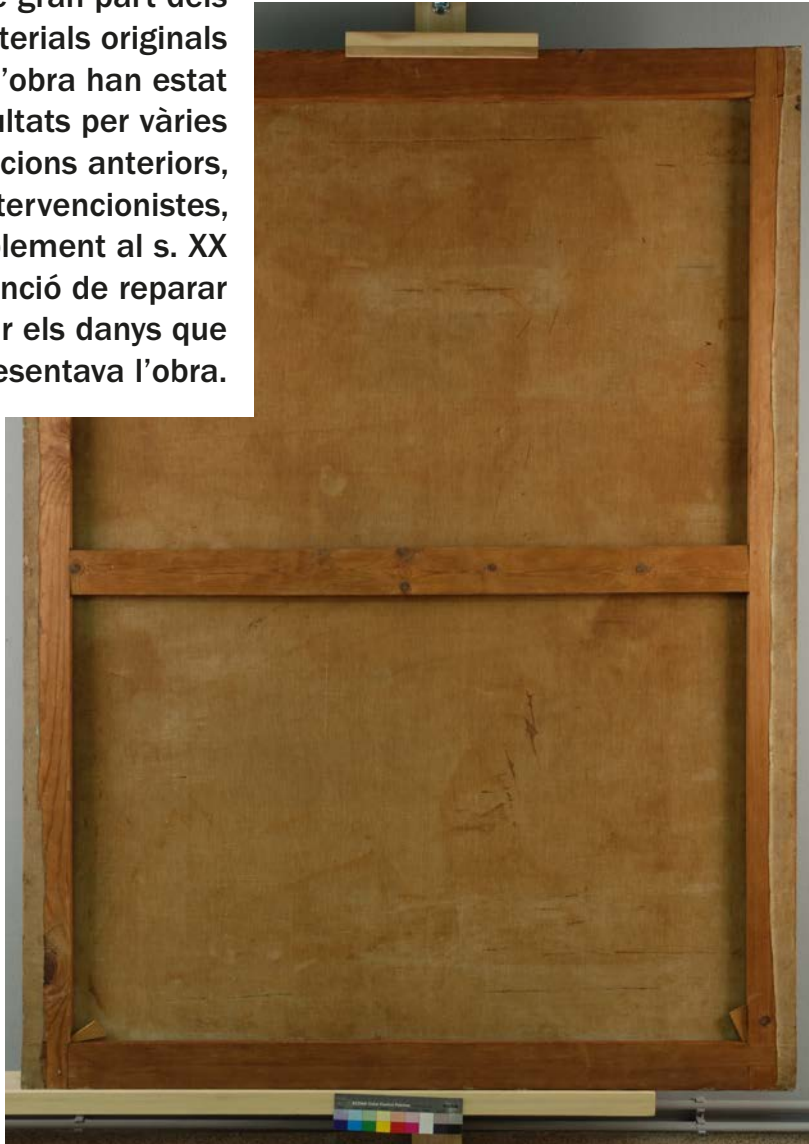
Fotografia general del revers de l'obra

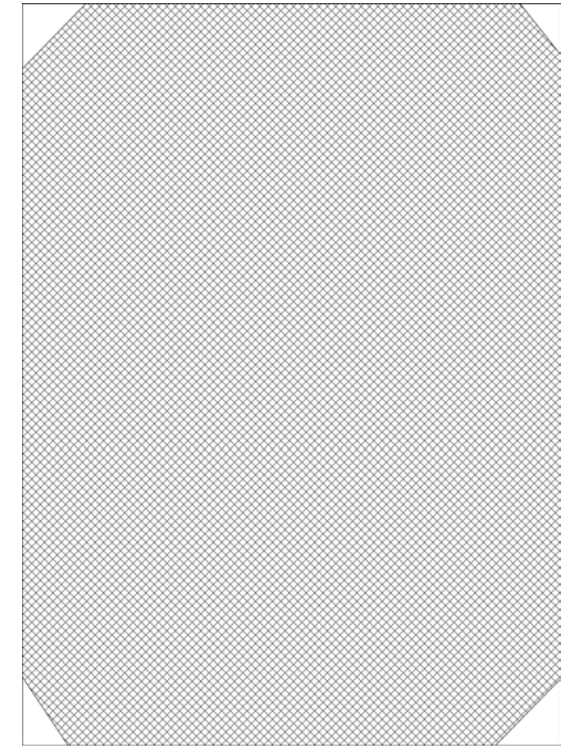
Format dels suports

Format del bastidor i de la tela de folrat

Format de la tela original

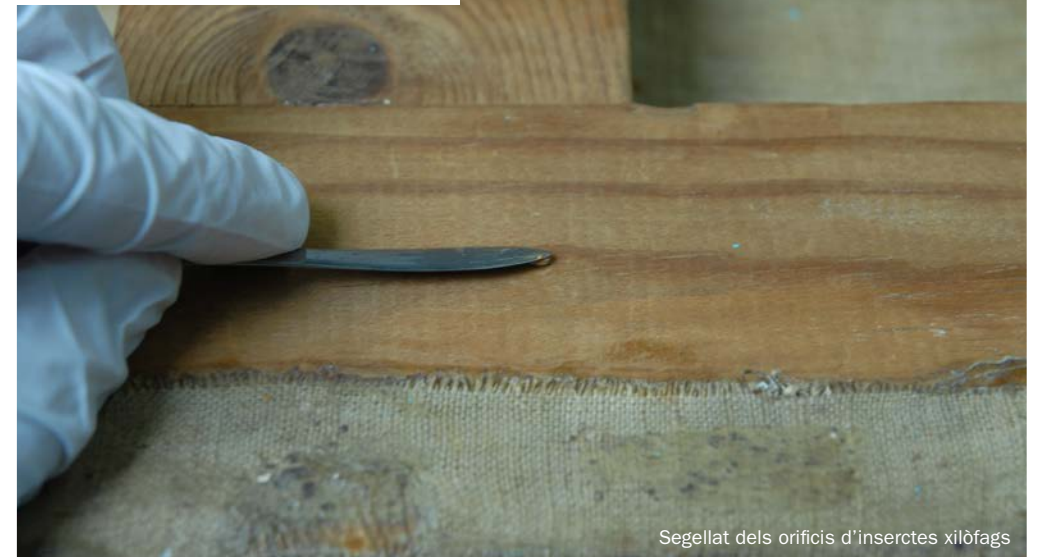
L'estructura del bastidor estava deformada, presentava una falca trencada, tenia fissures, atac inactiu d'insectes **xilòfags***, molta brutícia superficial i restes de cola orgànica i altres materials.

Posteriorment es van omplir els orificis d'insectes **xilòfags*** i les esquerdes del bastidor per tal de tenir-ne un control.

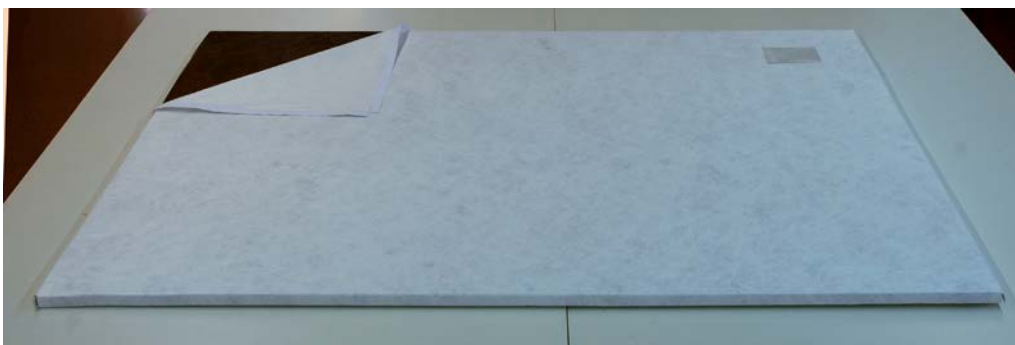
Funda feta a mida per tal de protegir l'obra

Per tal de protegir l'obra durant l'emmagatzematge es va confeccionar una funda a mida. Aquesta funda permetrà l'aïllament de l'obra de la pols, dels insectes o altres animals, evitarà els impactes directes i minimitzarà les oscil·lacions d'humitat relativa i de temperatura.

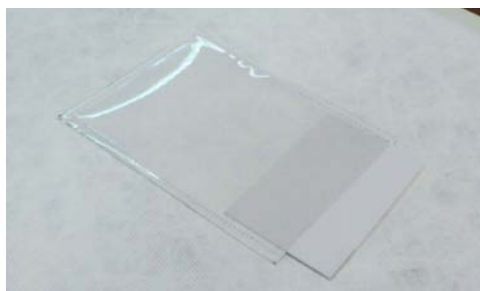
Detall de la butxaca de la funda

La funda es va fer amb Tyvek® 1622, tela de fibres no teixides fetes de polietilè d'alta densitat, que és material innocu, estable i molt lleuger.
